# Błędy na dachach użytkowych, cz. 3

## Najpoważniejsze błędy wykonawcze w technologii pap bitumicznych

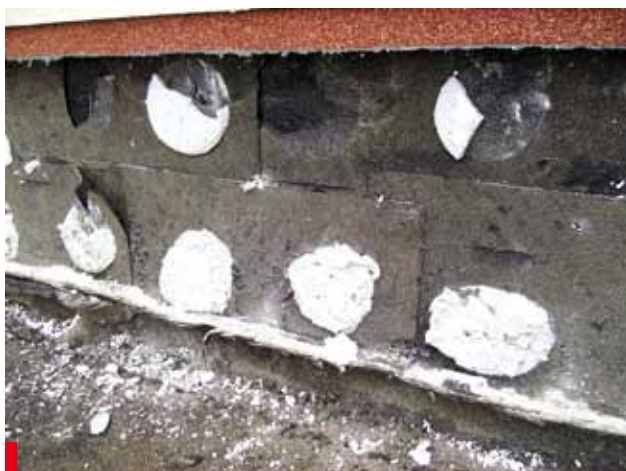
Fot. 1. Obróbka na ścianie budynku wykonana z odpadów papy, ale przecieki do wystąpiły na równie niechlujnie wykonanej połaci dachu zielonego

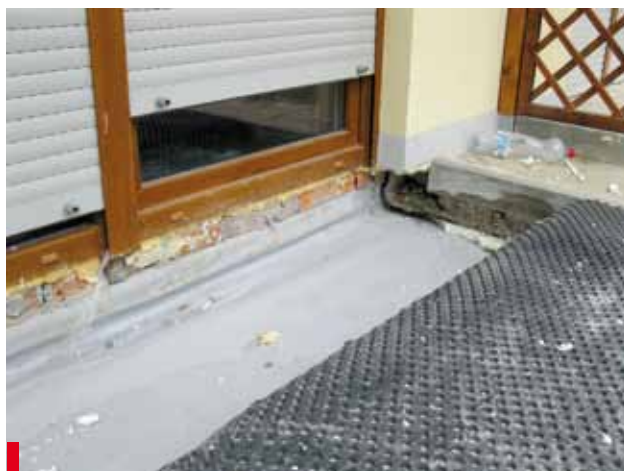
Fot. 2. Hydroizolacja dachu zielonego z folii PVC bez obróbki ściany na wymaganą wysokość

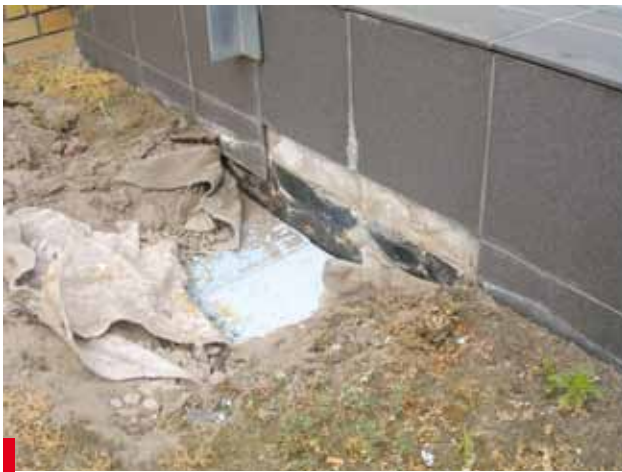
Fot. 3. Obróbka attyki z folii EPDM zakończona na wysokości nawierzchni dachu zielonego i nie uszczelniona

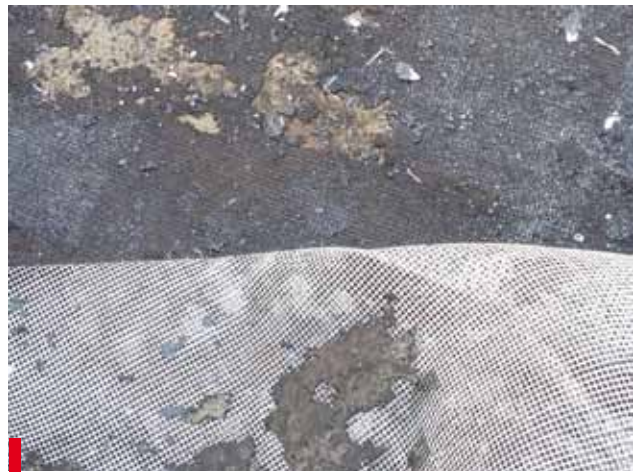
Fot. 4. W przypadku izolacji „produkowanych” bezpośrednio na dachu (branża chemii budowlanej oferuje dużo takich produktów) odpowiedzialność za popełnione błędy najczęściej rozmywa się w dyskusji pomiędzy producentem (dostawcą komponentów) a wykonawcą

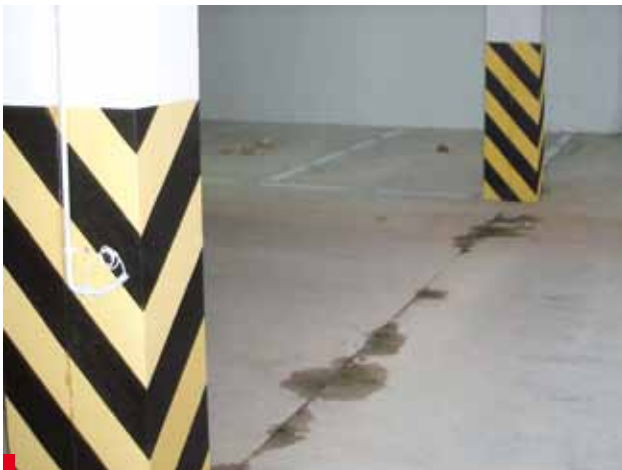
Fot. 5. Systemy hydroizolacji są bardzo zróżnicowane, ale niezależnie od zastosowanej technologii przecieki w następstwie błędów wyglądają zawsze tak samo

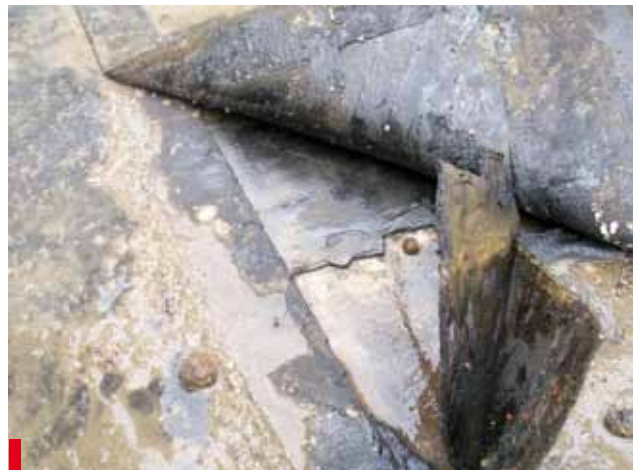
Pierwsze błędy wykonawcy popełniają na etapie doboru materiałów. Nie każda papa deklarowana przez jej producenta jako zgrzewalna nadaje się do zgrzewania (fot. 6), a tym bardziej do zastosowania w tak trudnych technicznie i odpowiedzialnych przedsięwzięciach jak hydroizolacja dachów użytkowych, które z założenia są trwale zabudowane warstwami nawierzchni, roślinności oraz elementami małej architektury, co uniemożliwia kontrolę szczelności dachu w trakcie jego eksploatacji.

Fot. 6. Wbrew pozorom zawiódł wykonawca, a nie materiał – ponieważ zastosował papę o podrzędnych parametrach technicznych do hydroizolacji tarasu

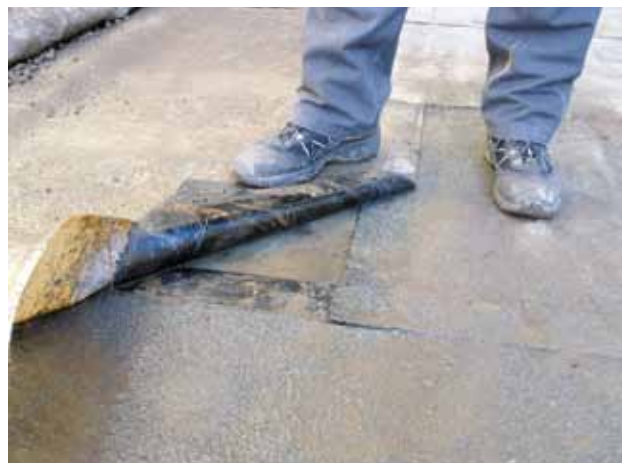
Najpoważniejszym błędem, który dyskwalifikuje wykonawcę hydroizolacji, są nieuszczelnione zakładki papy (fot. 7). Jednak w tym miejscu nie będę się zajmował tematem tak oczywistym, jak zgrzewanie papy, ponieważ zakładam, że Czytelnicy DP są dobrze wyszkolonymi specjalistami i wiedzą, że starannie zgrzany zakład papy zawsze będzie szczelny (fot. 8).

Fot. 7. To już nie jest błąd wykonawcy, ale jego kompromitacja

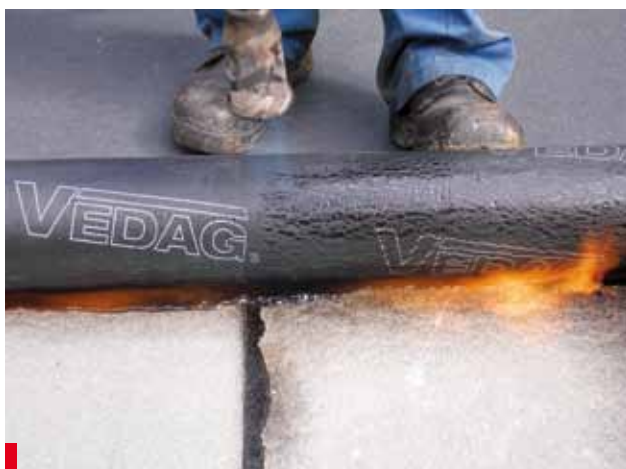
Fot. 8. Specjaliści nie mają problemu z wykonaniem szczelnej hydroizolacji w systemie pap zgrzewalnych

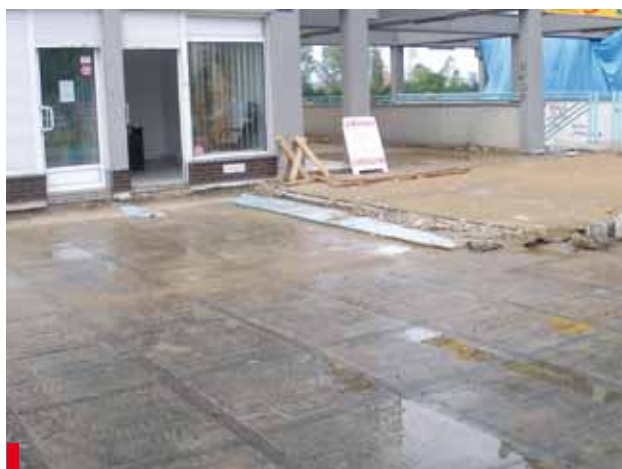
Istotnym błędem popełnianym na połaci dachu jest krzyżowanie pap w układzie dwuwarstwowym. Jest to typowa bezmyślność wykonawcy, który w ten sposób niweczy istotny walor krycia dwuwarstwowego, ponieważ bezsensownie

mnoży miejsca krzyżowania się zakładów warstwy podkładowej i wierzchniej (fot. 9). Krycie równoległe z przesunięciem zakładów pap względem siebie zdecydowanie zwiększa bezpieczeństwo hydroizolacji dwuwarstwowej (fot. 10).

Fot. 9. Krzyżowanie pap w układzie dwuwarstwowym to wymysł dyletanta

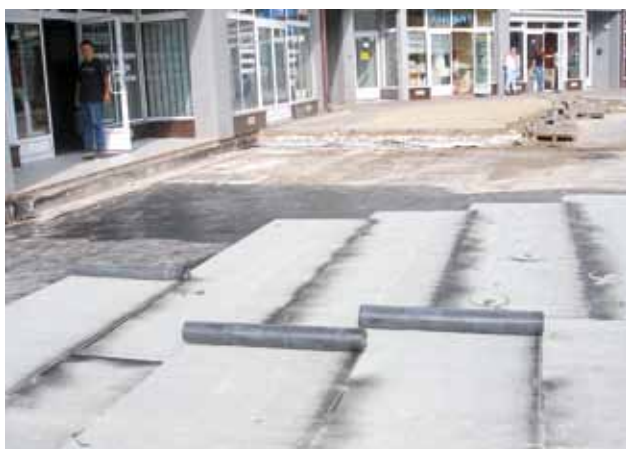
Fot. 10. Prawidłowy układ pap w systemie dwuwarstwowym

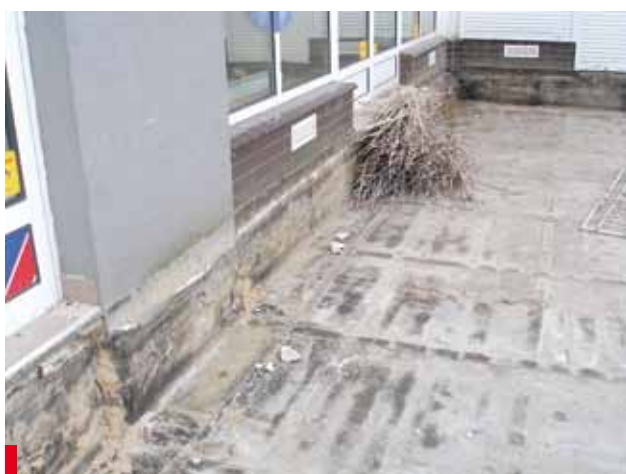
Najpoważniejszym błędem popełnianym przy wykonaniu obróbek dekarских na dachu użytkowym jest niewystarczająca ich wysokość na ścianach i attykach budynku (fot. 11, 12). Prawidłowa obróbka dekaraska hydroizolacji powinna zostać wyprowadzona na wysokość

Fot. 11. Po rozbiórce nawierzchni odsłonił się problem — obróbka z papy na ścianie budynku została zakończona poniżej poziomu nawierzchni z kostki betonowej

min. 15 cm ponad poziom ostatecznej warstwy dachu (patrz rysunek), przy czym 15 cm to wartość absolutnie minimalna i w praktyce (oczywiście tej dobrej) na wysokości obróbki się nie oszczędza (fot. 13).

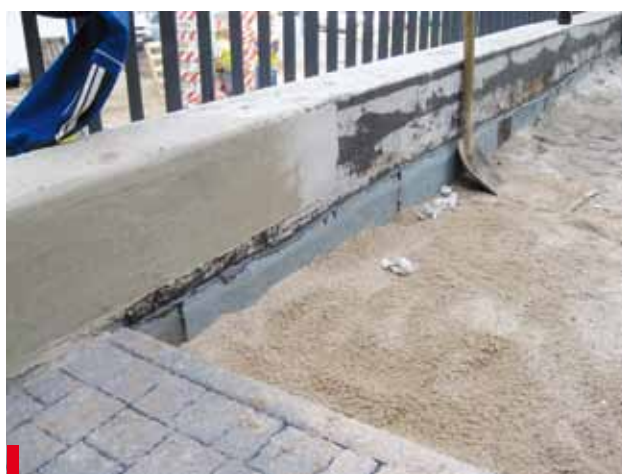
Fot. 12. Inwestor nakazał dekarzowi — ze względów estetycznych (!) — usunięcie z attyki obróbki z papy, a dekarz biernie się podporządkował

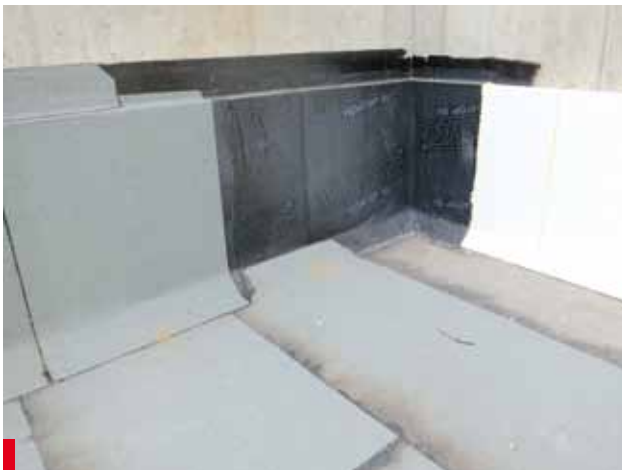
Fot. 13. Bardzo praktycznym uzupełnieniem technologii pap zgrzewalnych mogą być papy samoprzylepne, ale wymagają one od wykonawcy wysokiej sprawności technicznej (na zdjęciu realizacja firmy Termo-Dek)

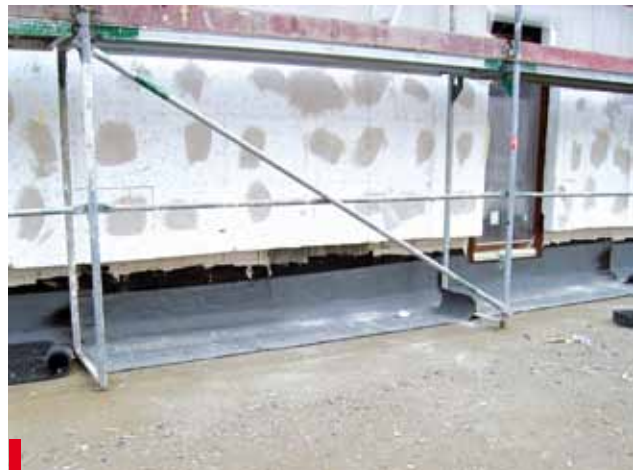
Kolejnym poważnym błędem jest wykonanie obróbek dekarских ścian, attyk i innych detali z „poziomych” pasm papy zgrzewalnej

(fot. 14, 15), co znacząco utrudnia pracę dekarza i w następstwie grozi rozszczelnieniem obróbki na zakładach papy. W tego typu sytuacjach papę należy zawsze zgrzewać pionowo (fot. 13).

Fot. 14. Próba wykonania obróbki dekarzkiej z papy zgrzewanej na ścianie w kierunku poziomym zawsze kończy się źle, ponieważ w trakcie zgrzewania dekarz traci kontrolę nad materiałem

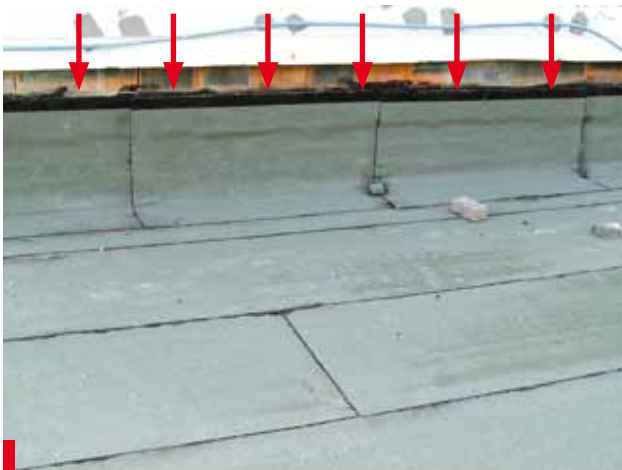
Fot. 15. W przypadku obróbki z papy nawierzchniowej (np. korzenioodpornej) zgrzewanej „poziomo” traci się również możliwość uszczelnienia zakładów na pasie do tego przygotowanym, tj. wolnym od posypki

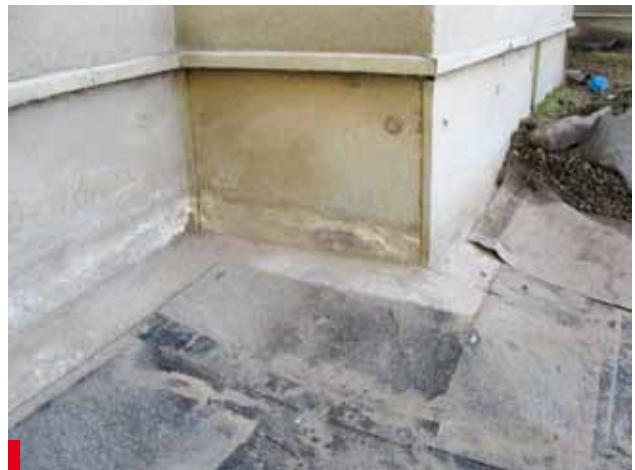
Z kolei nieporadni wykonawcy, którzy nie potrafią posługiwać się papą zgrzewalną w pionie, próbują to zamaskować wykonując obróbkę z blachy, która wprawdzie może zrobić wrażenie solidnej, ale nigdy nie zapewni szczelności (fot. 16).

Fot. 16. Tego typu obróbka blacharska na dachu bitumicznym jest przejawem dekarzkiego zabobonu, czyli naiwnej wiary w nadzwyczajną moc blachy

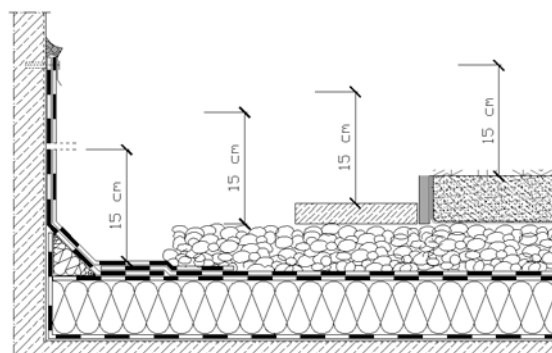
Rys. A. Wysokość obróbek dekarzkiej hydroizolacji na dachach płaskich jest zależna od poziomu ostatecznej warstwy dachu

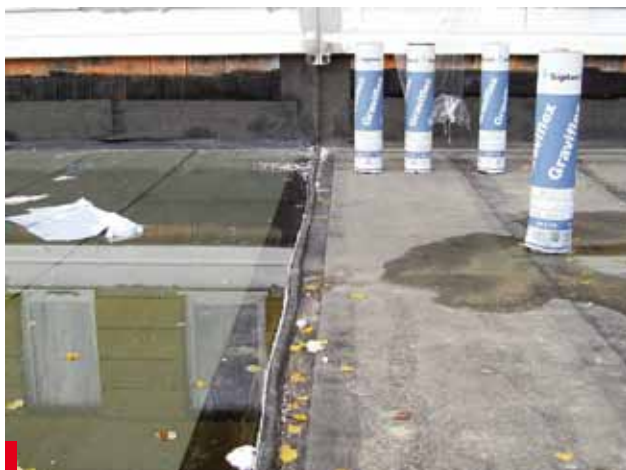
Fot. 17. Błąd wprowadzie wynika z projektu, ale obciąża również wykonawcę, który przed wykonaniem hydroizolacji powinien skorygować spadki do wpustów odwadniających i wtedy obróbka dylatacji dachu byłaby bezpieczna

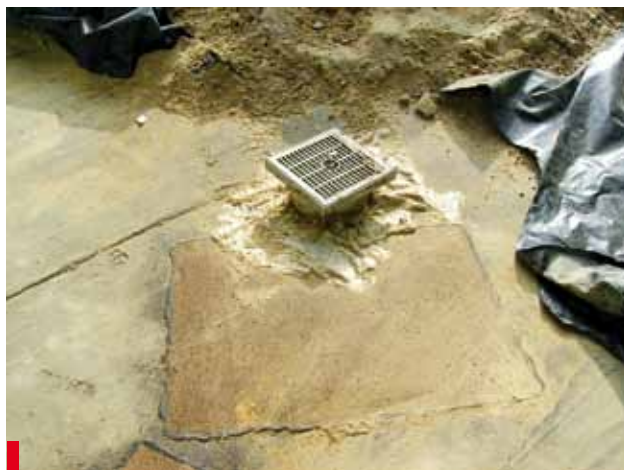
Fot. 18. Taki „wynalazek” na tarasie w XXI wieku kompromituje całą budowę

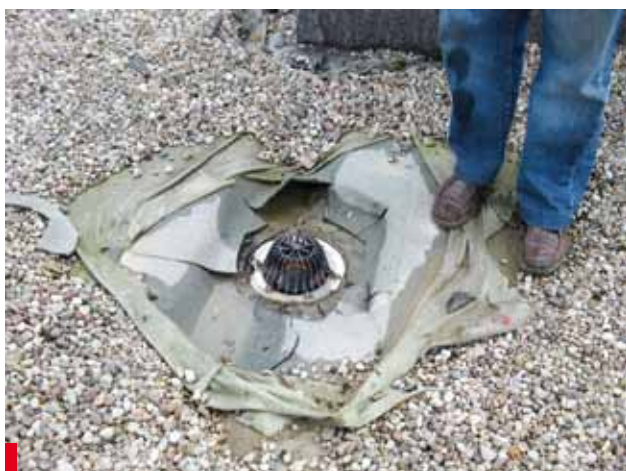
Fot. 19. Wykonawca nie rozumie znaczenia „szczelność” i tym samym jego praca nie ma sensu

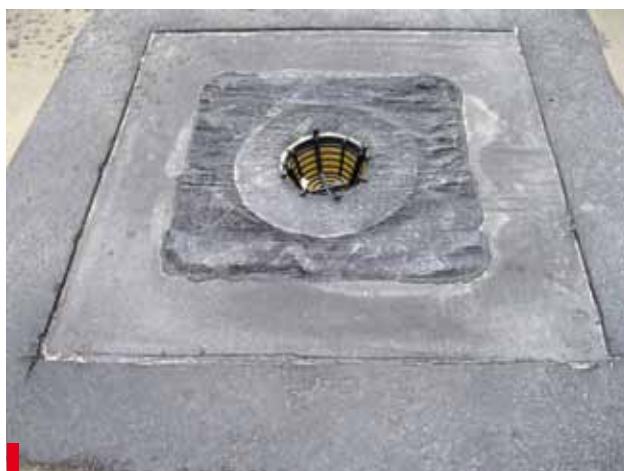
Fot. 20. Osadzenie i uszczelnienie wpustu na dachu użytkowym wymaga starannego przygotowania (realizacja Termo-Dek)

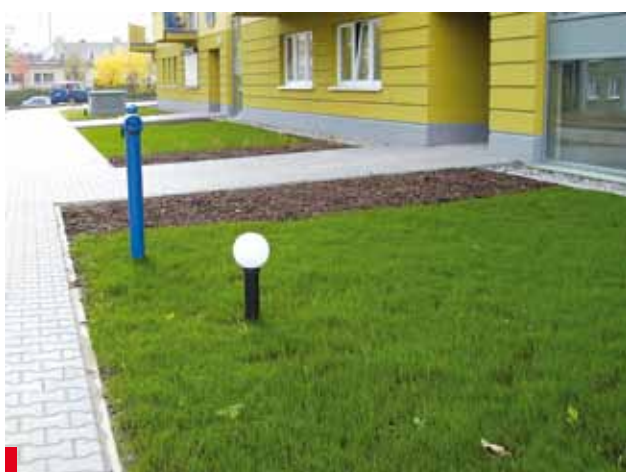
Fot. 21. Na tym dachu zielonym postanowiono zaoszczędzić na elementach nadbudowy wpustów odwadniających (stan w 2007 roku)

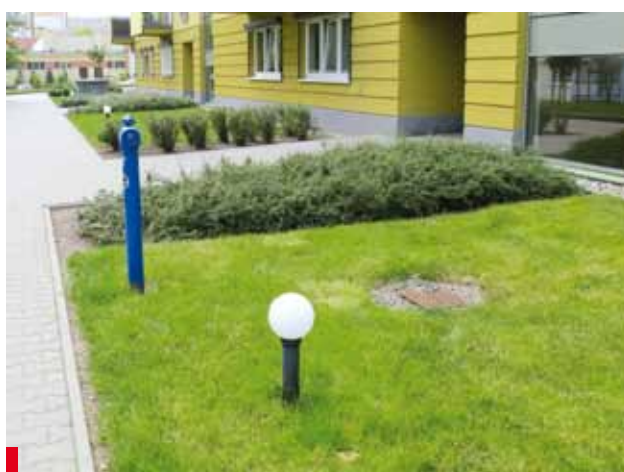
Fot. 22. Po kilku latach próbowano błąd naprawić i nad wpustami pojawiły się studzienki rewizyjne (stan w 2012 roku) umożliwiające kontrolę wpustów...

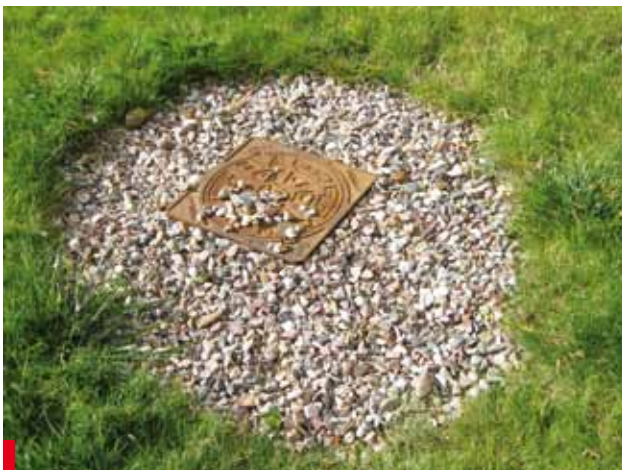
Fot. 23. ...jednak popełniono kolejny błąd, ponieważ studzienki są zamknięte żeliwną pokrywą, co uniemożliwia powierzchniowy spływ wody z dachu

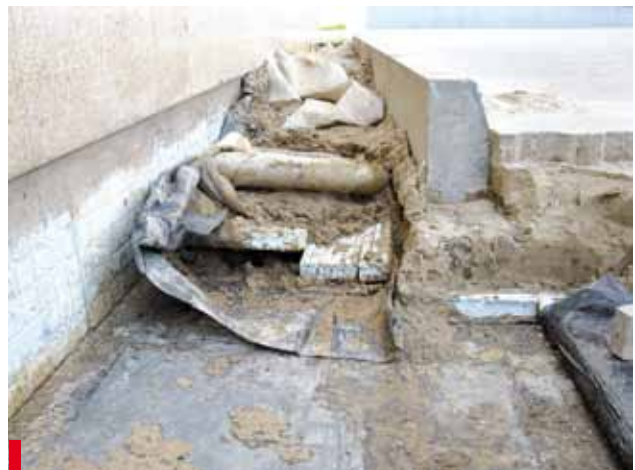
Brak drenażu uniemożliwia prawidłowe funkcjonowanie dachu, zwiększa napór wody na hydroizolację i w konsekwencji (np. po mroźnej zimie) może doprowadzić do jej destrukcji.

Fot. 24. Drenaż na dachu drogowcom nie jest potrzebny

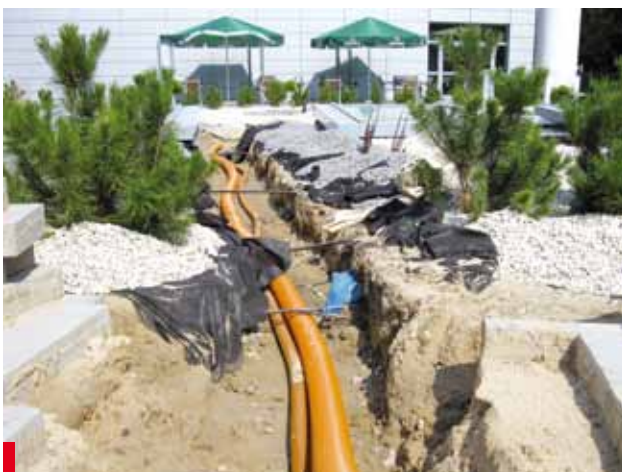
Fot. 25. Pominięcie drenażu stanowi chwilową „oszczędność”, ponieważ późniejsza próba założenia drenażu na dachu zabudowanym jest zdecydowanie kosztowniejsza i raczej nieskuteczna

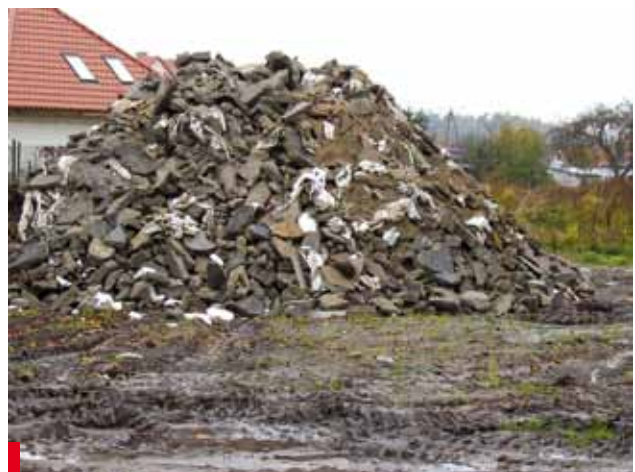
Fot. 26. Remont dachu użytkowego jest bardzo kosztowny również dlatego, że materiały zdemontowane wymagają utylizacji
